Potensi Longsor Berdasarkan Karakteristik Geologi Teknik Pada Jalan Poros Malino Desa Lonjoboko, Kecamatan Parangloe Kabupaten Gowa

Jalan Poros Malino Kabupaten Gowa merupakan daerah yang rawan longsor dimusim penghujan, dimana kondisi geologi berupa satuan Gunungapi Baturape-Cindako yakni batuan vulkanik berumur pliosen. Lokasi penelitian terletak di Jalan Poros Malino Km 56 dan Km 64 Desa Lonjoboko Kecamatan Parangloe Kabupaten Gowa, rata-rata kemiringan lereng daerah penelitian $>45^\circ$. Tujuan dari penelitian ini melakukan pengamatan karakteristik geologi teknik pada lereng untuk melihat potensi longsor dan memberikan rekomendasi teknis terhadap kondisi lereng pengamatan. Metodologi penelitian menggunakan data primer yakni data hasil pengamatan geologi teknik dan geometri dari lereng, serta data sekunder berupa data-data penelitian terdahulu, dan juga hasil pengujian laboratorium sifat fisik dan mekanik batuan. Hasil penelitian diperoleh data pengamatan geologi teknik bahwa pada lereng (A) yang terletak di Jalan Poros Malino Km 56 berupa batuan basal memiliki tingkat pelapukan yang tinggi ditandai dengan rata-rata jarak kekar yakni 9 cm dan kondisi daerah puncak lereng tela

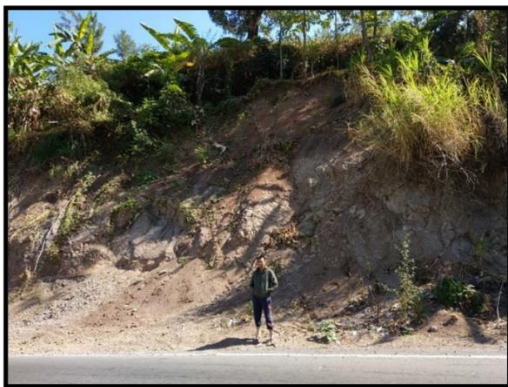
Gambar 2: Lokasi lereng penelitian (A) Jl. Poros Malino Km 56 Desa Lonjoboko Kecamatan Parangloe Kabupaten Gowa.

Penelitian ini mengkaji atau menganalisa dua objek lereng dengan kondisi geologi teknik dan geometri lereng yang berbeda. Pada lereng (A) yang berlokasi di Jalan Poros Malino Km 56 di Desa Lonjoboko Kecamatan Parangloe Kabupaten Gowa secara megaskopis terdapat batuan basal yang telah mengalami proses pelapukan yang tinggi terlihat banyaknya bidang diskontiniu dan rapatnya spasi antar kekar rata-rata 9 cm, material pengisi kearnya berupa pasir halus serta ditandai dengan berubahnya tekstur batuan pada posisi pucuk menjadi tanah, kondisi air tanah pada lereng pertama umumnya yakni lembab walaupun sebagian ada yang kering.

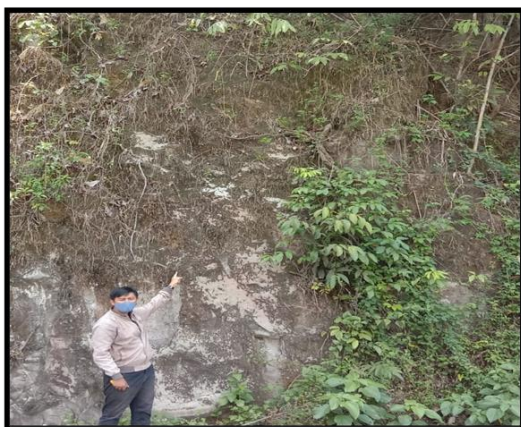
Gambar 3: Lokasi lereng penelitian (B) Jl. Poros Malino Km 64 Desa Lonjoboko Kecamatan Parangloe Kabupaten Gowa

Kondisi geologi teknik lereng (B) yang berlokasi di Jalan Poros Malino Km 64 Desa Lonjoboko Kecamatan Parangloe Kabupaten Gowa secara megaskopis terdapat batuan tufa yang memiliki warna cerah dan rata-rata ukuran butir 0,002 – 0,06 milimeter yang didasari oleh pengamatan geologi teknik, Adapun derajat pelapukan batuan masih kategori lapuk ringan karena masih terlihat tekstur asli dan belum terlihat perubahan warna yang signifikan pada batuan. Bidang-bidang diskontiniu seperti kekar terlihat namun jumlahnya sangat sedikit, kondisi permukaan batuan yakni kering.

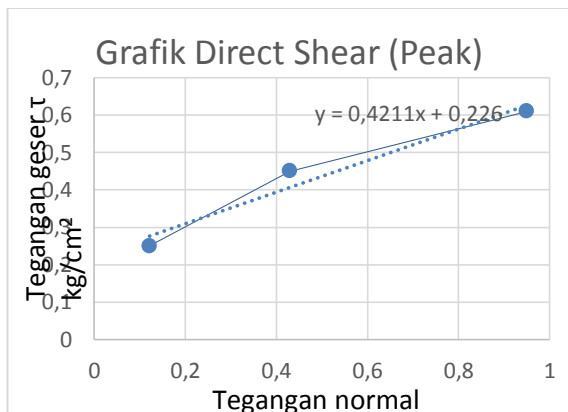
Gambar 6 : Grafik hubungan antara tegangan normal dan tegangan geser (Peak) batuan di lereng (A)

Pada pengujian kuat geser pada sampel di lereng (A) didapatkan beberapa nilai yakni beban normal, tegangan normal, beban geser, dan tegangan geser untuk menjadi parameter masukan dalam menganalisis kestabilan lereng, Hubungan tegangan normal dan tegangan geser dalam percobaan kuat geser dapat dilihat pada gambar grafik 7 dan 8 yang menunjukkan nilai peak dan residu tiap sampel contoh batuan

Nilai percobaan uji kuat geser puncak (peak) pada conto batuan menghasilkan variasi tegangan geser diantaranya, 0,25, 0,45, dan 0,61 sedangkan nilai pada kuat geser sisa (residu) memiliki nilai diantaranya 0,01, 0,021, dan 0,032. Hasil percobaan uji kuat geser batuan ini mengasilkan nilai parameter masukan berupa nilai kohesi dan nilai sudut geser dalam yang dapat dilihat pada tabel dibawah ini:

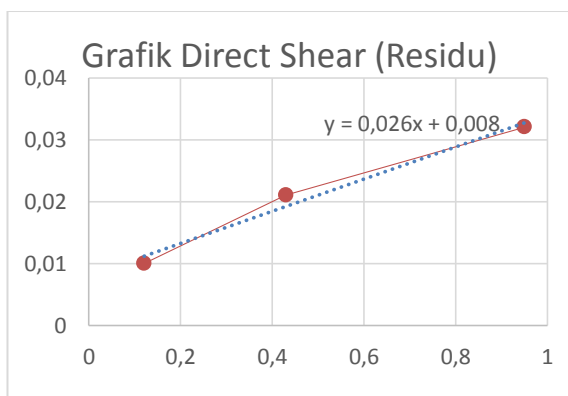
Gambar 7 : Grafik hubungan antara tegangan normal dan tegangan geser (Residu) batuan di lereng (A)

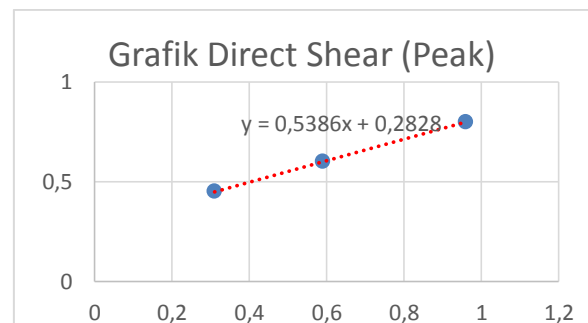
Gambar 8: Grafik hubungan antara tegangan normal dan tegangan geser (Peak) batuan di lereng (B)

Hubungan tegangan normal dan tegangan geser dalam percobaan kuat geser dapat dilihat pada gambar grafik 8 dan 9 yang menunjukkan nilai peak dan residu tiap sampel conto batuan.

Nilai percobaan uji kuat geser puncak (peak) pada conto batuan menghasilkan variasi tegangan geser diantaranya, 0.45, 0,6, dan 0.8 sedangkan nilai pada kuat geser sisa (residu) memiliki nilai diantaranya 0.005, 0.01, dan 0.02. Hasil percobaan uji kuat geser batuan ini mengasilkan nilai parameter masukan berupa nilai kohesi dan nilai sudut geser dalam yang dapat dilihat pada tabel dibawah ini:
